LPWiK S.A.
LEGNICA

Protokół inspekcji nr 01.00544
Armii Krajowej

ZLECENIE	Armii Krajowej
Miejscowość	Legncia
Ulica	**Armii Krajowej**
Data inspekcji	08-06-2018
Rok budowy	1995

ODCINEK	
Numer	1006S02A 1006S01A
Rodzaj kanału	Sanitarna
Materiał	Kamionka
Średnica	300 x 300 mm
Długość odcinka	44.200
Długość inspekcji	44.350
Śr. spadek zmierzony	-0.090
Kierunek pom.	ze spadkiem

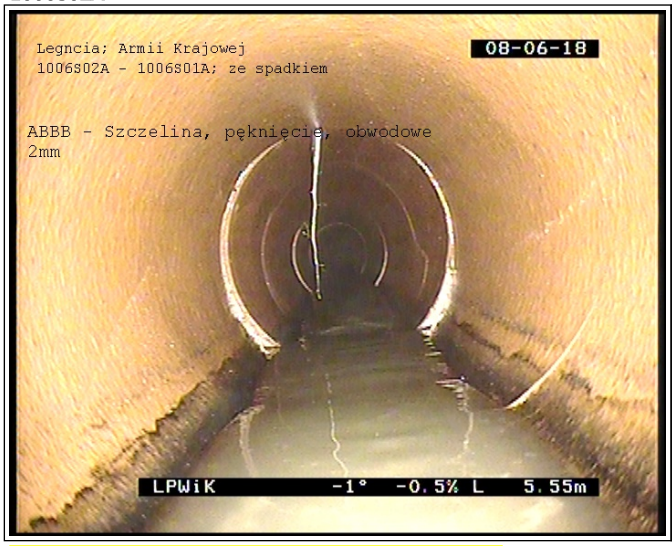
(1) 0.00 m - CDA- - Rodzaj węzła początkowego, studzienka włazowa 1006S02A

(2) 4.43 m - AJA- - Przemieszczone złącze, wzdłużne

(3) 5.54 m - ABBB - Szczelina, pęknięcie, obwodowe 2mm

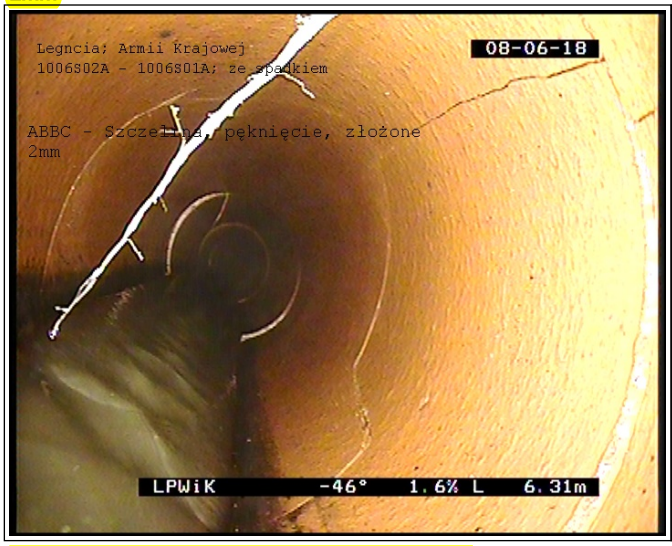
(4) 6.21 m - AIZ- - Wystające uszczelnienie, inne materiały uszczelniające

(5) 6.31 m - ABBC - Szczelina, pęknięcie, złożone 2mm

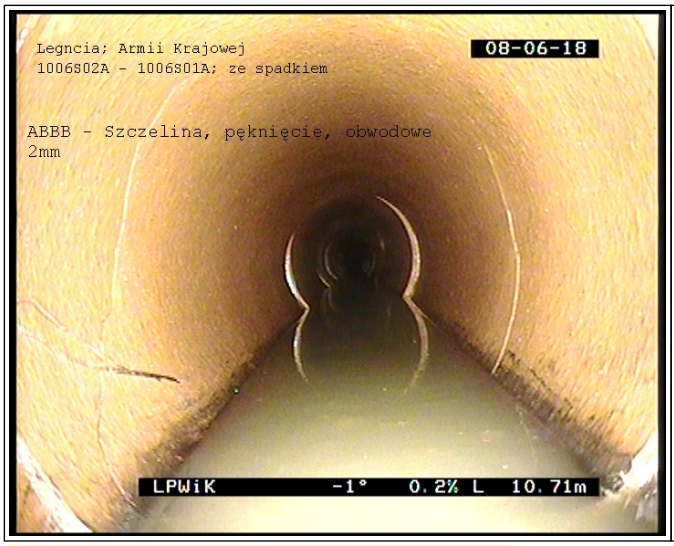
(6) 7.49 m - AIZ- - Wystające uszczelnienie, inne materiały uszczelniające

(7) 10.70 m - ABBB - Szczelina, pęknięcie, obwodowe 2mm

(8) 11.57 m - AJA- - Przemieszczone złącze, wzdłużne

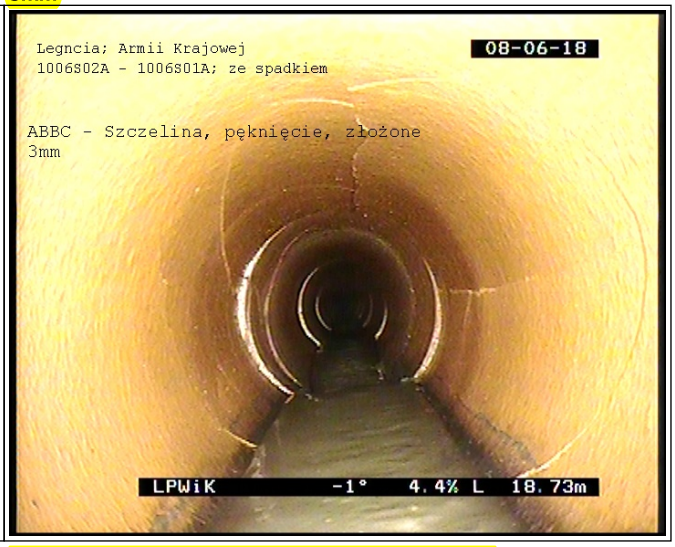
(9) 13.57 m - ABBC - Szczelina, pęknięcie, złożone 3mm

(10) 14.88 m - ABBB - Szczelina, pęknięcie, obwodowe 3mm

(11) 17.85 m - AIZ- - Wystające uszczelnienie, inne materiały uszczelniające

(12) 18.72 m - ABBC - Szczelina, pęknięcie, złożone 3mm

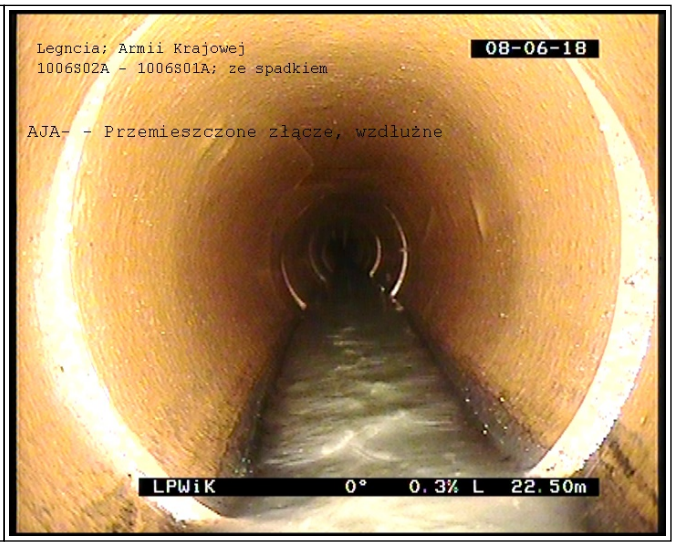
(13) 20.62 m - AJA- - Przemieszczone złącze, wzdłużne

(14) 22.47 m - AJA- - Przemieszczone złącze, wzdłużne

(15) 23.96 m - AIZ- - Wystające uszczelnienie, inne materiały uszczelniające

(16) 24.19 m - ABAA - Szczelina, zarysowanie, wzdłużna 2mm

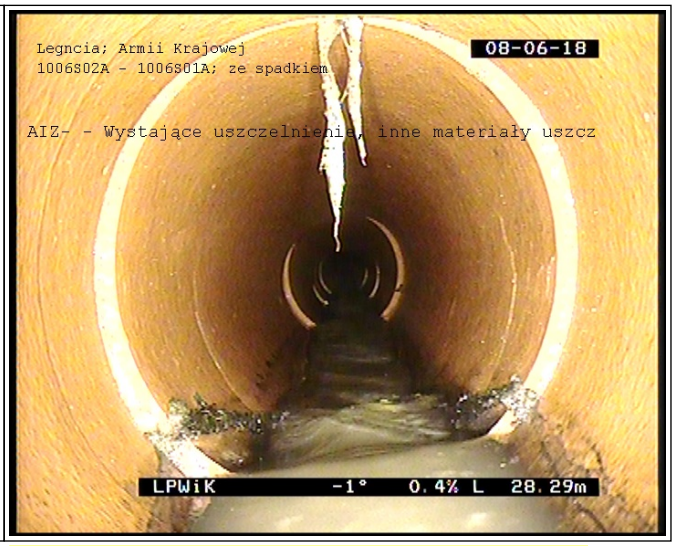
(17) 25.15 m - ABBB - Szczelina, pęknięcie, obwodowe 2mm

(18) 26.44 m - ABBB - Szczelina, pęknięcie, obwodowe 2mm

(19) 26.80 m - ABBB - Szczelina, pęknięcie, obwodowe 4mm

(20) 28.21 m - AIZ- - Wystające uszczelnienie, inne materiały uszczelniające

(21) 29.80 m - AJA- - Przemieszczone złącze, wzdłużne

(22) 31.33 m - ABBA - Szczelina, pęknięcie, wzdłużna 2mm

(23) 32.72 m - AIZ- - Wystające uszczelnienie, inne materiały uszczelniające

(24) 35.85 m - ABBB - Szczelina, pęknięcie, obwodowe 2mm

(25) 37.28 m - AIZ- - Wystające uszczelnienie, inne materiały uszczelniające

(26) 38.61 m - ABAB - Szczelina, zarysowanie, obwodowe 2mm

(27) 39.80 m - ABBC - Szczelina, pęknięcie, złożone 4mm

(28) 40.36 m - AIZ- - Wystające uszczelnienie, inne materiały uszczelniające

(29) 40.58 m - ABBC - Szczelina, pęknięcie, złożone 2mm

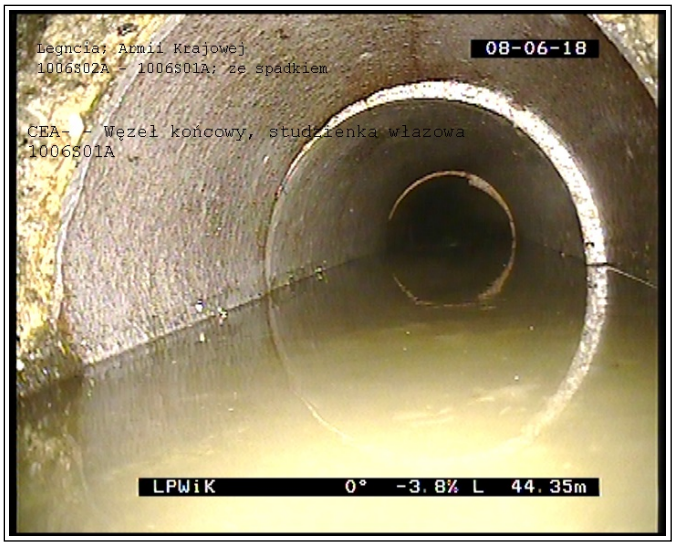
(30) 41.64 m - ABBC - Szczelina, pęknięcie, złożone 3mm

(31) 42.88 m - DA-- - Zdjęcia ogólne

(32) 44.35 m - CAAA - Połączenie, łącznik, przyłącze otwarte do biedronki

(33) 44.35 m - CEA- - Węzeł końcowy, studzienka włazowa 1006S01A

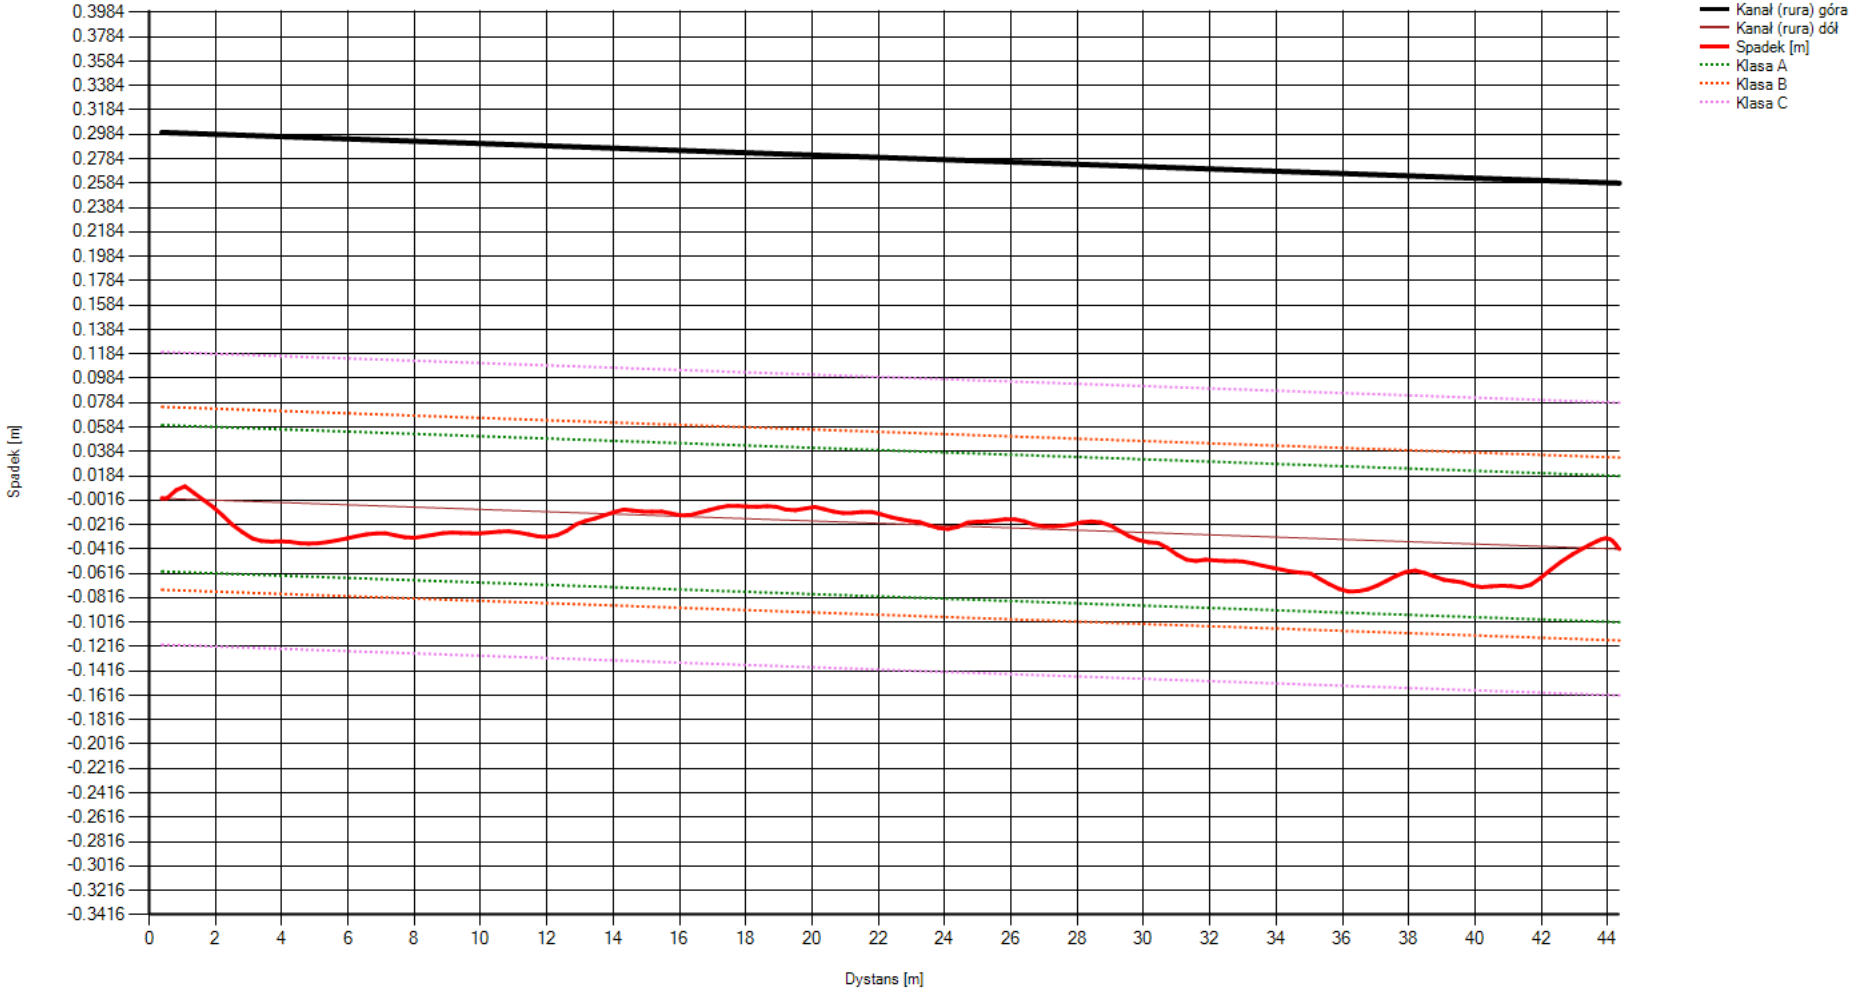
Wykres spadku kanału

Średni spadek zmierzony: -0.09 % (-0.94 ‰)
Pomiar od studni 1006S02A do studni 1006S01A
