LPWiK S.A.
LEGNICA

Protokół inspekcji nr 01.00770
Gwarna

ZLECENIE	Gwarna
Miejscowość	Leegnica
Ulica	**Gwarna**
Data inspekcji	18-08-2018
Rok budowy	1897

ODCINEK	
Numer	1626W01A 1626W02A
Rodzaj kanału	Ogólnospławna
Materiał	Kamionka
Średnica	600 x 600 mm
Długość odcinka	11.760
Długość inspekcji	12.050
Śr. spadek zmierzony	0.780
Kierunek pom.	ze spadkiem

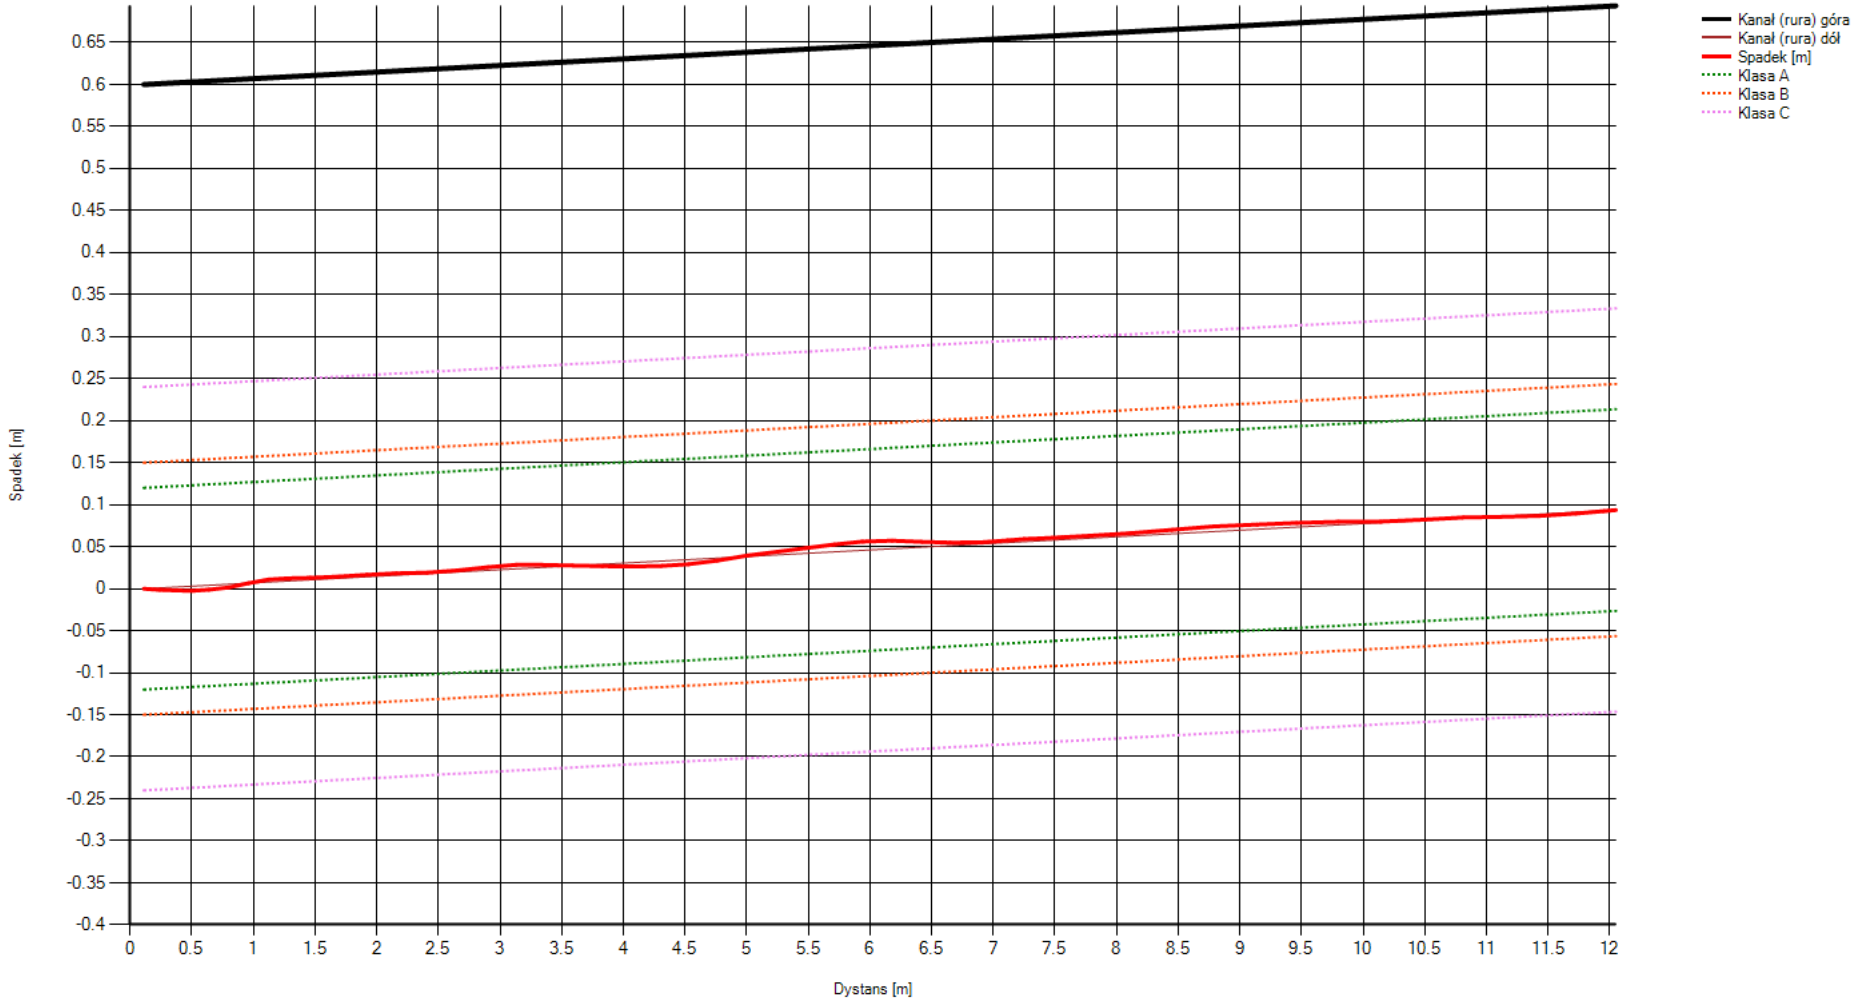
(7) 7.01 m - AJA- - Przemieszczone złącze, wzdłużne

(8) 12.05 m - CAAA - Połączenie, łącznik, przyłącze otwarte
Złotoryjska 40

(9) 12.05 m - CAAA - Połączenie, łącznik, przyłącze otwarte
galeria
