Protokół inspekcji nr 01.00781

Gwarna

ODCINEK	
Numer	3136W03A 1626W02A
Rodzaj kanału	Ogólnospławna
Materiał	Kamionka
Średnica	600 x 600 mm
Długość odcinka	46.490
Długość inspekcji	9.530
Śr. spadek zmierzony	
Kierunek pom.	pod spadek

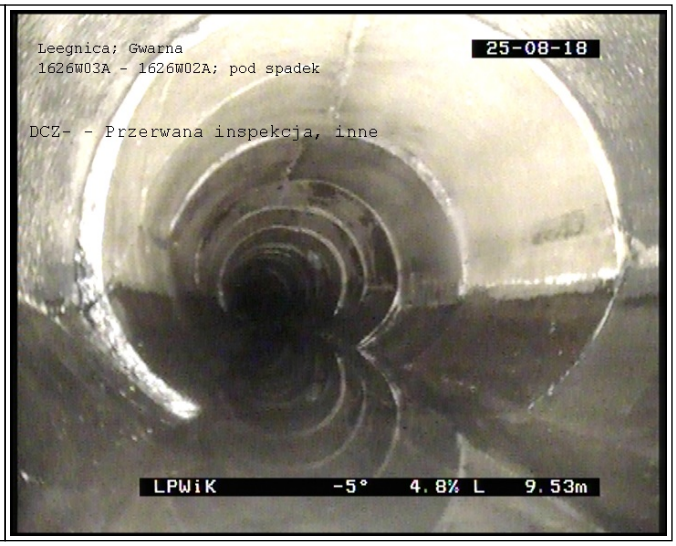
(1) 0.46 m - CDA- - Rodzaj węzła początkowego, studzienka włazowa

(2) 1.80 m - DA-- - Zdjęcia ogólne 1626W03A

(3) 7.74 m - ACC- - Przerwanie/zapadnięcie się, zapadnięcie się

(4) 9.53 m - DCZ- - Przerwana inspekcja, inne przemieszczenia
