LPWiK S.A.
LEGNICA

Protokół inspekcji nr 01.00771

Gwarna

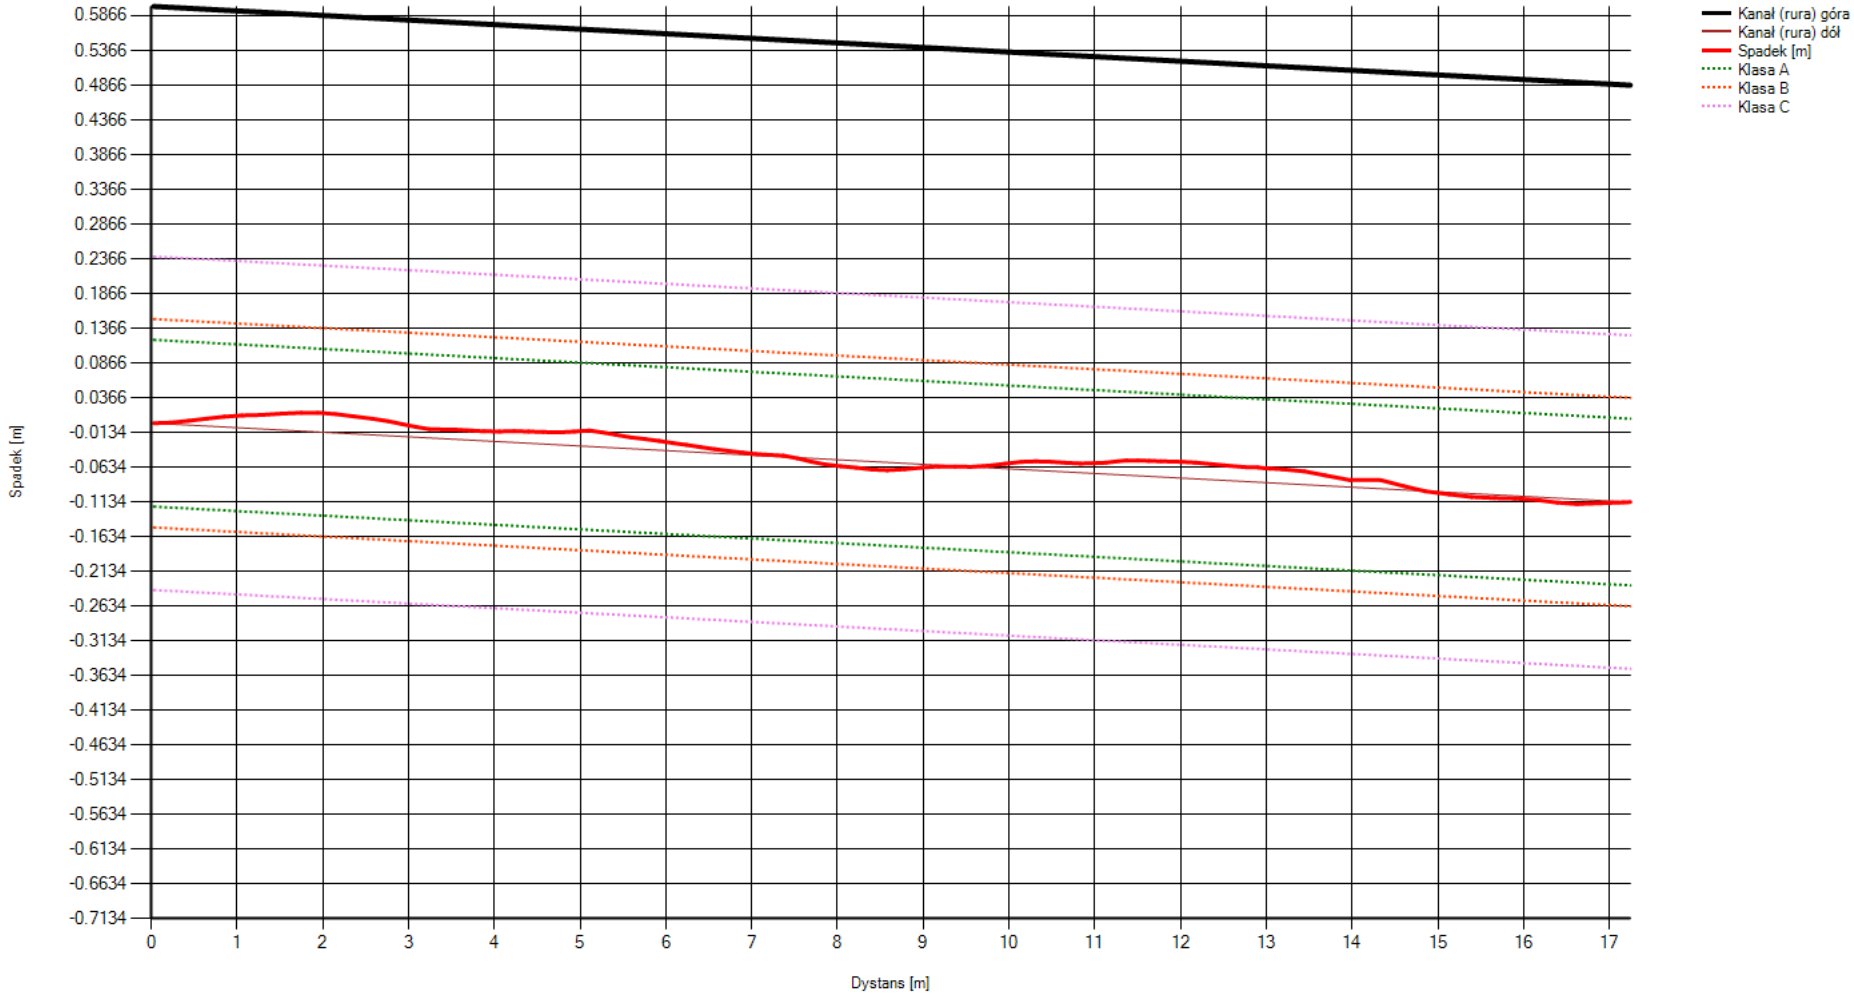
(1) 0.00 m - CDA- - Rodzaj węzła początkowego, studzienka włazowa 1626W02A

(2) 0.50 m - ABBA - Szczelina, pęknięcie, wzdłużna

(3) 2.41 m - ABBA - Szczelina, pęknięcie, wzdłużna

(4) 8.80 m - AJA- - Przemieszczone złącze, wzdłużne

(5) 16.23 m - DA-- - Zdjęcia ogólne

(6) 17.18 m - CAAA - Połączenie, łącznik, przyłącze otwarte

(7) 17.24 m - DCZ- - Przerwana inspekcja, inne przemieszczenie
