LPWiK S.A.
LEGNICA

Protokół inspekcji nr 01.00555
Piłsudskiego

ZLECENIE	Piłsudskiego
Miejscowość	LEGNICA
Ulica	**Piłsudskiego**
Data inspekcji	16-06-2018
Rok budowy

ODCINEK	
Numer	2622S02C 2622S03C
Rodzaj kanału	Sanitarna
Materiał	Kamionka
Średnica	300 x 300 mm
Długość odcinka	41.000
Długość inspekcji	40.080
Śr. spadek zmierzony	0.810
Kierunek pom.	pod spadek

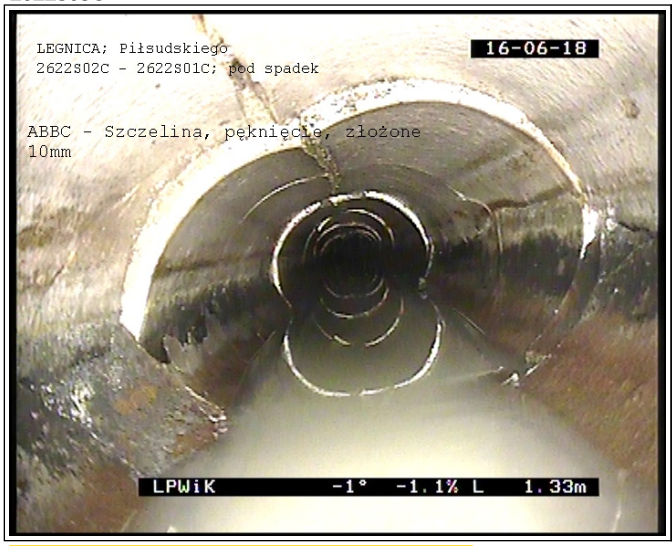
(1) 0.60 m - CDA- - Rodzaj węzła początkowego, studzienka włazowa 2622S03C

(2) 0.60 m - ABBC - Szczelina, pęknięcie, złożone 8mm

(3) 1.01 m - ABBC - Szczelina, pęknięcie, złożone 10mm

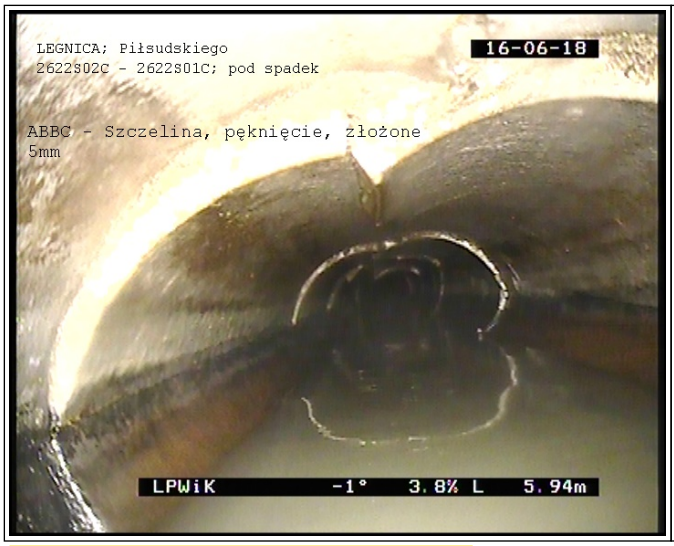
(4) 2.56 m - ABBC - Szczelina, pęknięcie, złożone 5mm

(5) 3.92 m - ABBC - Szczelina, pęknięcie, złożone 5mm

(6) 4.75 m - ABBC - Szczelina, pęknięcie, złożone 5mm

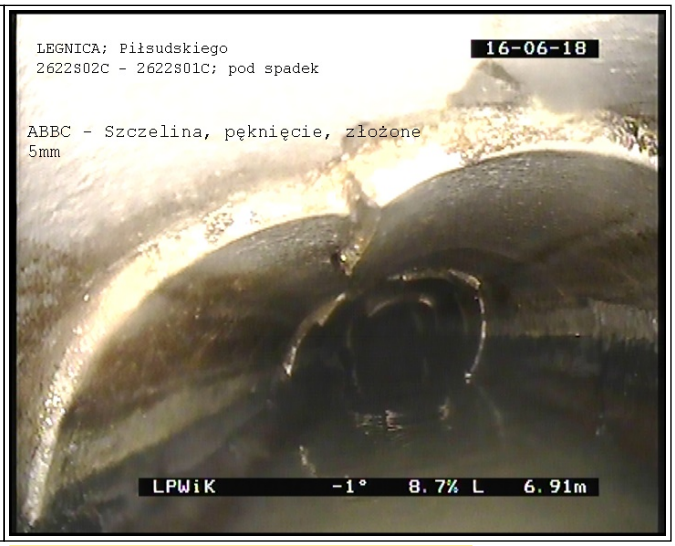
(7) 5.78 m - ABBC - Szczelina, pęknięcie, złożone 5mm

(8) 6.78 m - ABBC - Szczelina, pęknięcie, złożone 5mm

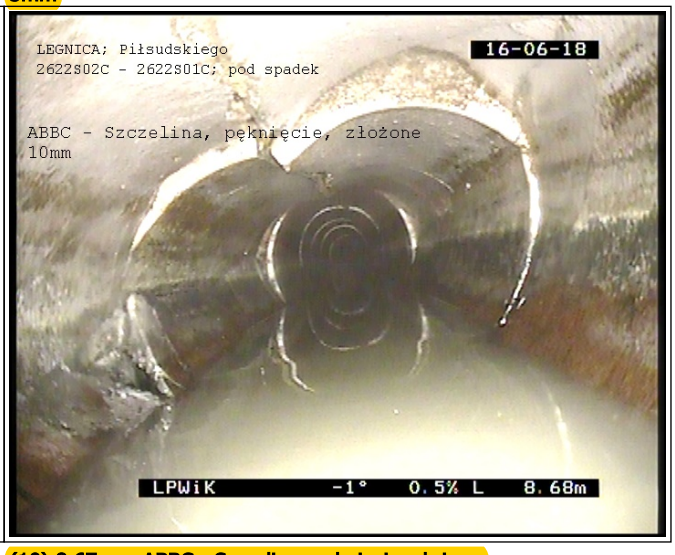
(9) 7.73 m - ABBC - Szczelina, pęknięcie, złożone 8mm

(10) 8.67 m - ABBC - Szczelina, pęknięcie, złożone 10mm

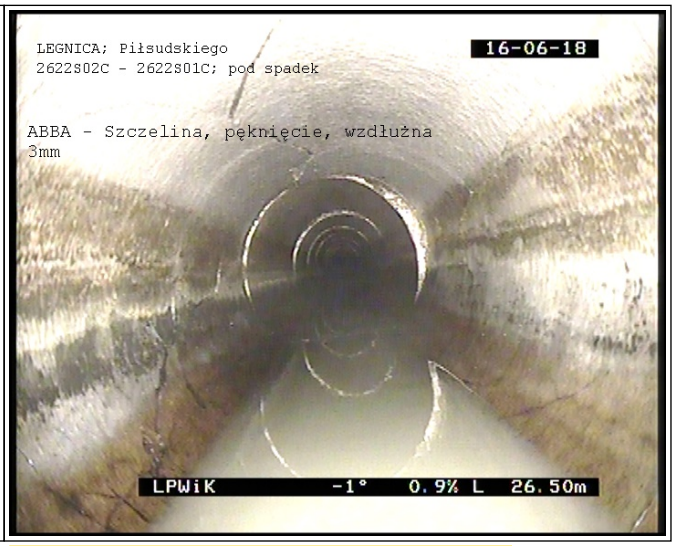
(11) 9.86 m - ABBB - Szczelina, pęknięcie, obwodowe 5mm

(12) 16.05 m - DA-- - Zdjęcia ogólne

(13) 21.98 m - DA-- - Zdjęcia ogólne

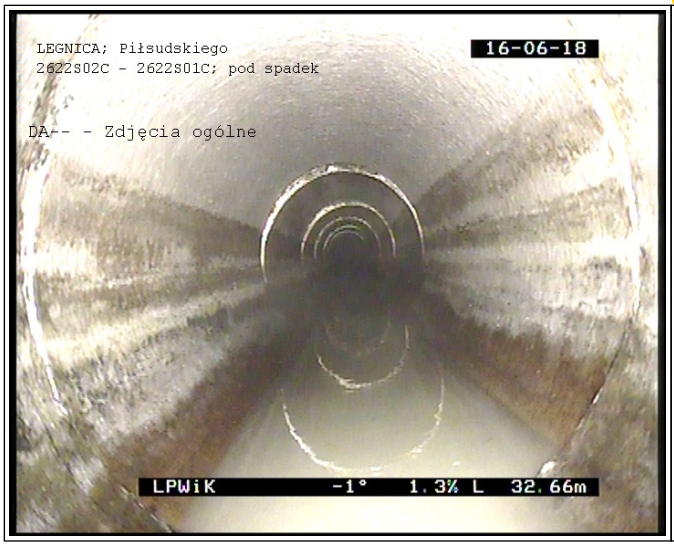
(14) 26.34 m - ABBA - Szczelina, pęknięcie, wzdłużna 3mm

(15) 32.17 m - DA-- - Zdjęcia ogólne

(16) 36.29 m - DA-- - Zdjęcia ogólne

(17) 38.55 m - DA-- - Zdjęcia ogólne

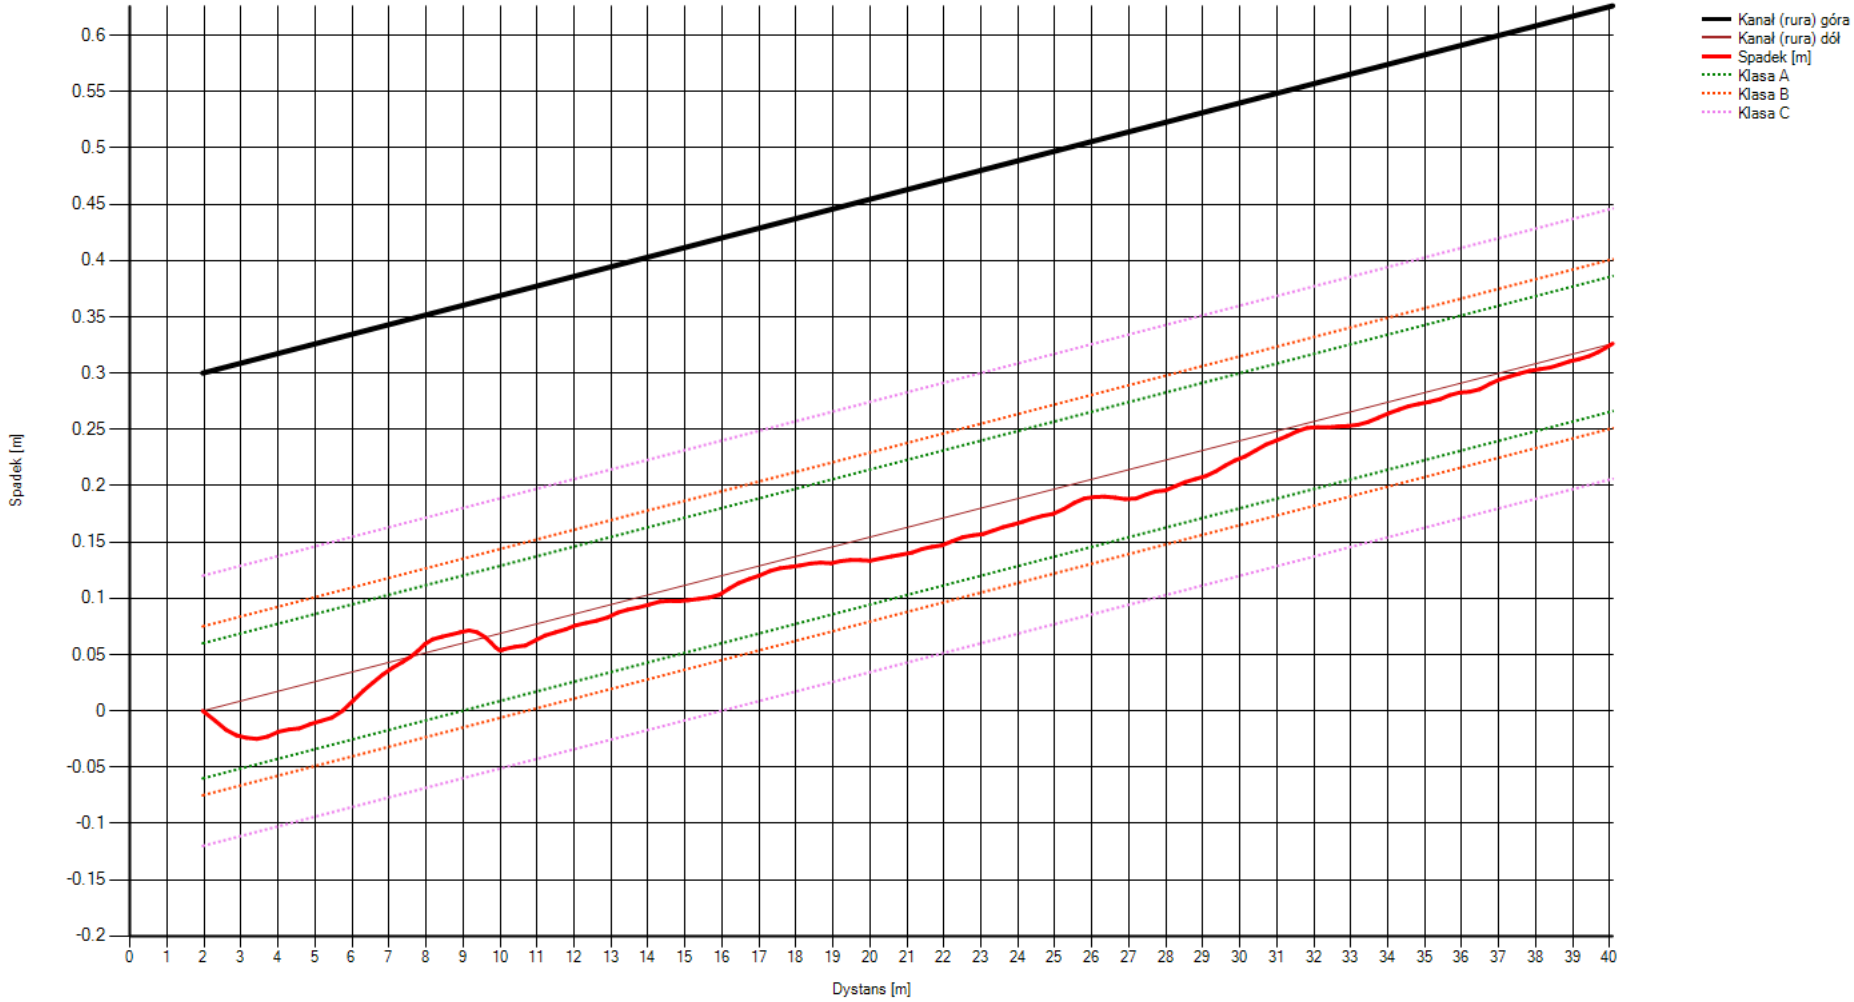
Wykres spadku kanału

Średni spadek zmierzony: 0.81 % (8.14 ‰)
Pomiar od studni 2622S03C do studni 2622S02C
