LPWiK S.A.
LEGNICA

Protokół inspekcji nr 01.00683
Witkiewicza

ZLECENIE	Witkiewicza
Miejscowość	LEGNICA
Ulica	**Witkiewicza**
Data inspekcji	23-07-2018
Rok budowy

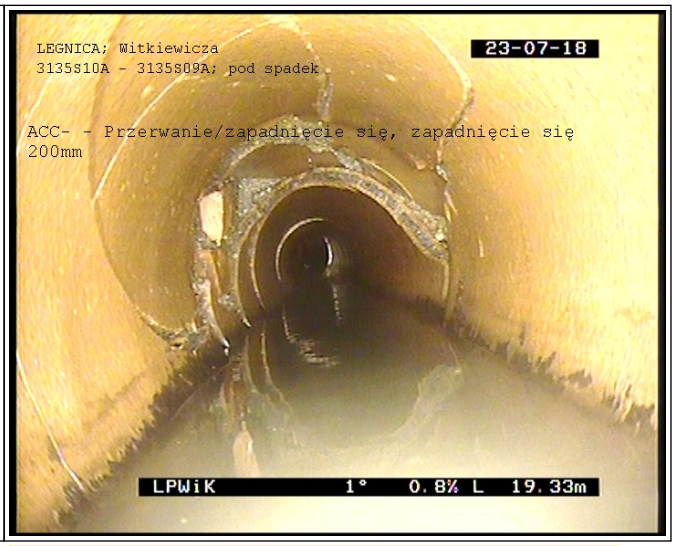
(4) 10.27 m - ABBC - Szczelina, pęknięcie, złożone 3mm

(5) 12.05 m - ABBC - Szczelina, pęknięcie, złożone 3mm

(6) 13.11 m - ABBC - Szczelina, pęknięcie, złożone

(7) 16.19 m - AJA- - Przemieszczone złącze, wzdłużne

(8) 19.32 m - ACC- - Przerwanie/zapadnięcie się, zapadnięcie się 200mm

(9) 19.39 m - ACC- - Przerwanie/zapadnięcie się, zapadnięcie się 200mm

(10) 19.92 m - ACC- - Przerwanie/zapadnięcie się, zapadnięcie się 200mm

(11) 22.52 m - AJA- - Przemieszczone złącze, wzdłużne
