LPWiK S.A.
LEGNICA

Protokół inspekcji nr 01.00769

Gwarna

ODCINEK	
Numer	3136W01A 1626W01A
Rodzaj kanału	Ogólnospławna
Materiał	Kamionka
Średnica	600 x 600 mm
Długość odcinka	
Długość inspekcji	25.660
Śr. spadek zmierzony	0.580
Kierunek pom.	ze spadkiem

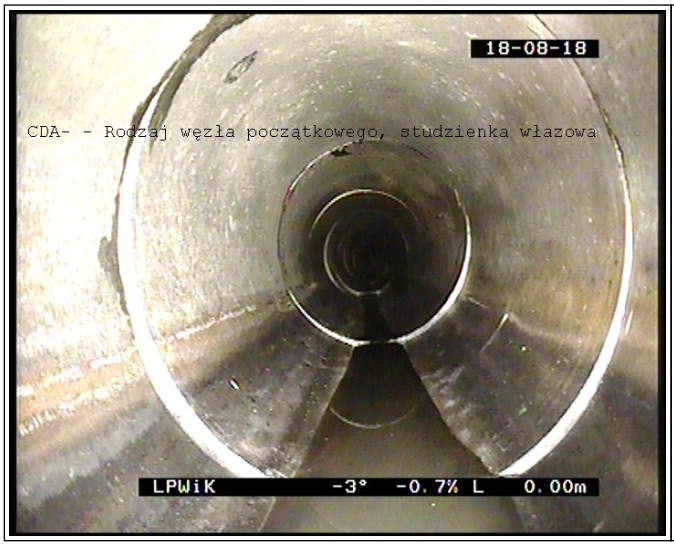
(1) 0.00 m - CDA- - Rodzaj węzła początkowego, studzienka włazowa 3136W01A

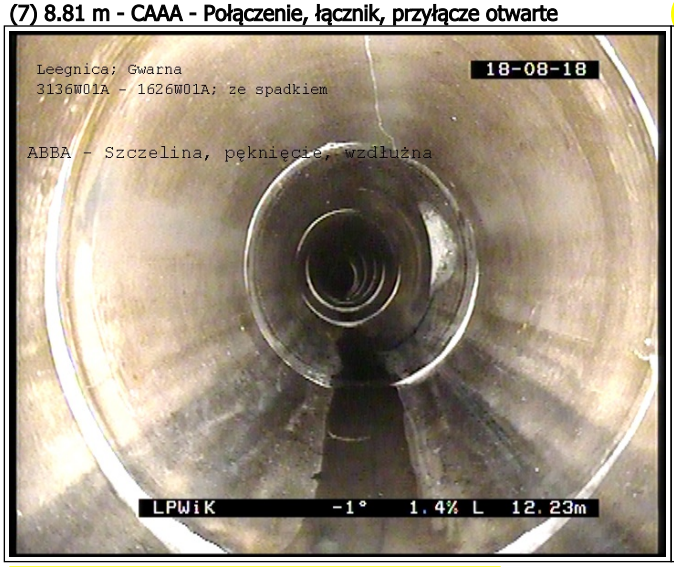
(8) 8.81 m - ABBA - Szczelina, pęknięcie, wzdłużna

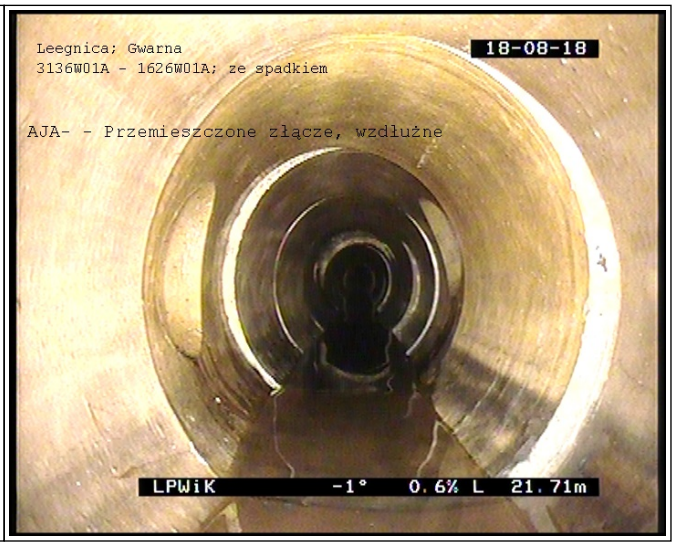
(13) 19.48 m - AJA- - Przemieszczone złącze, wzdłużne

(14) 21.64 m - AJA- - Przemieszczone złącze, wzdłużne

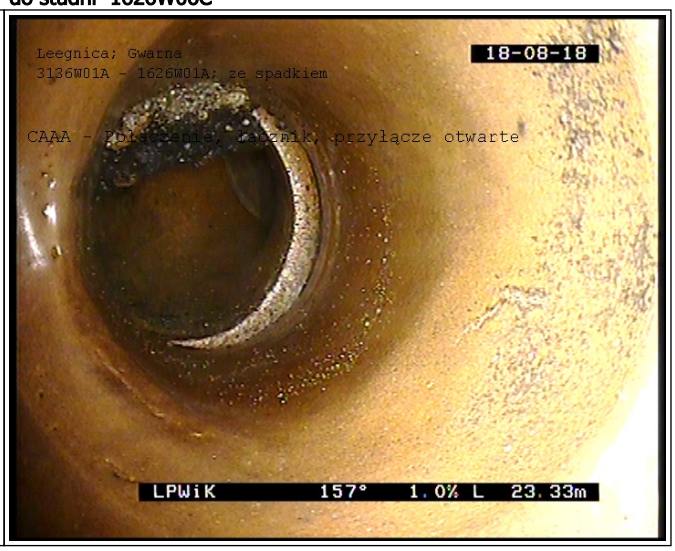
(18) 23.33 m - CAAA - Połączenie, łącznik, przyłącze otwarte

(19) 25.66 m - CEA- - Węzeł końcowy, studzienka włazowa 1626W01A

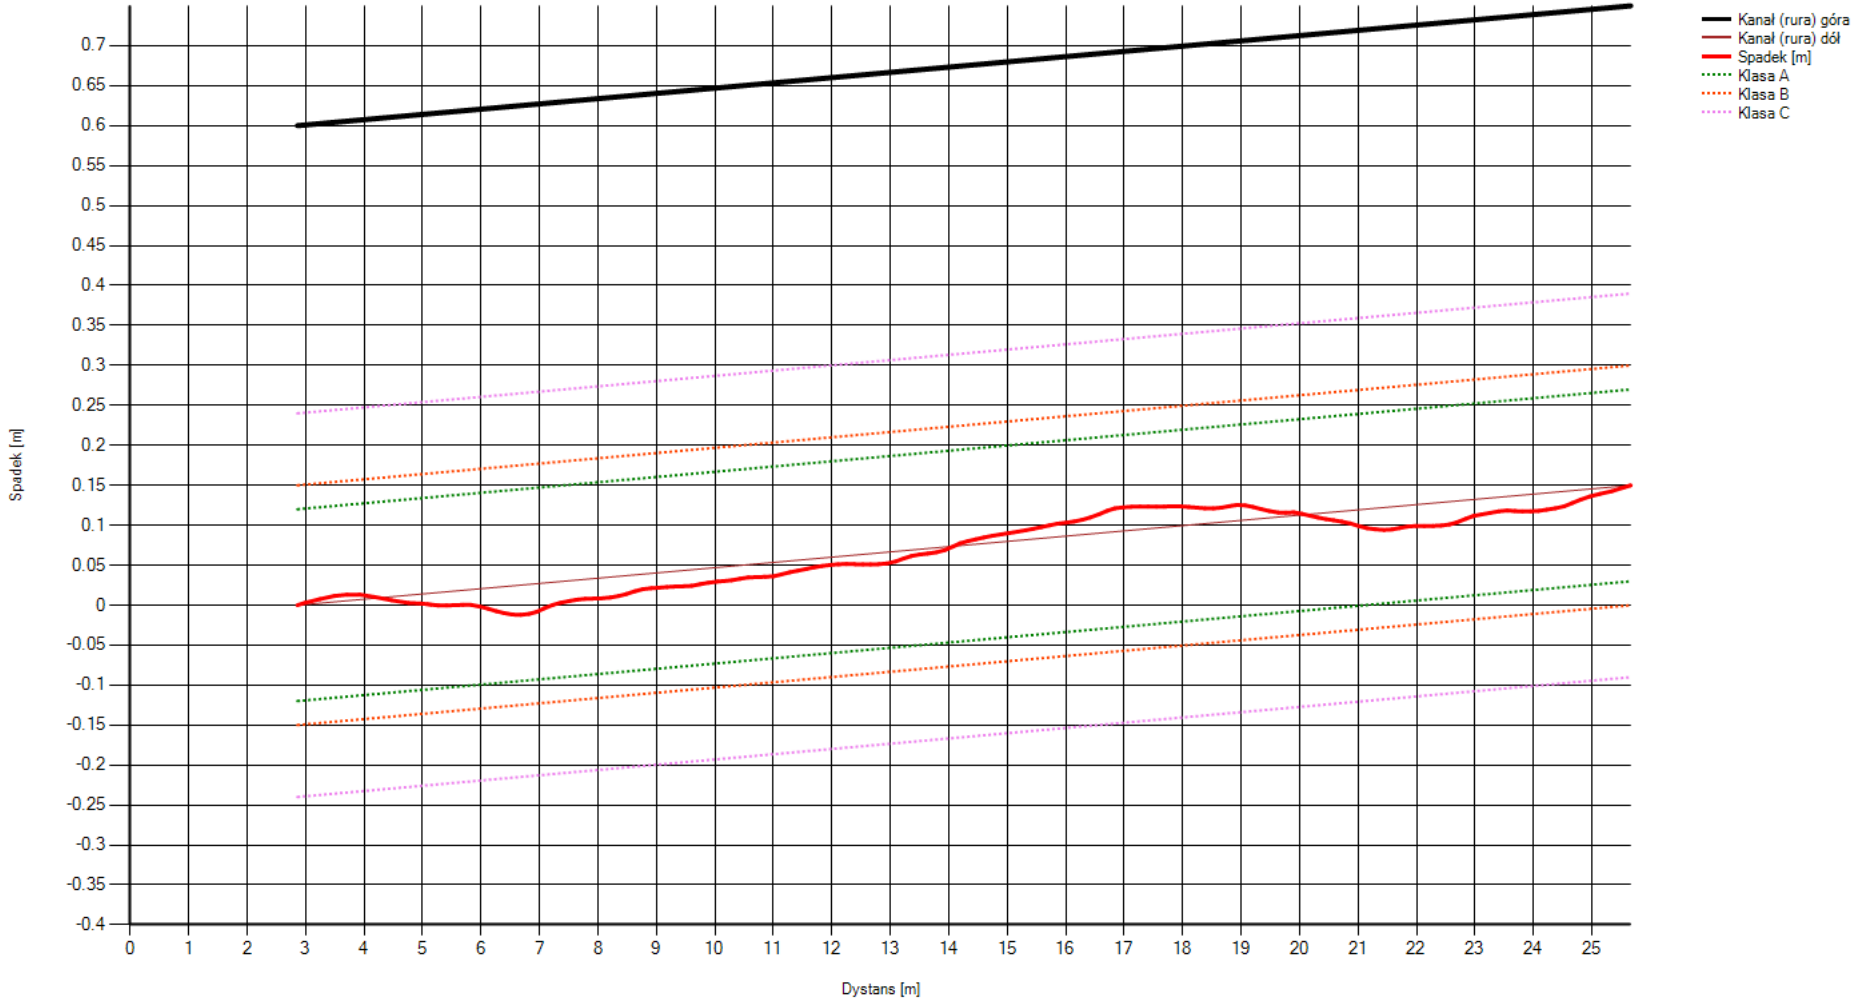
Wykres spadku kanału

Średni spadek zmierzony: 0.58 % (5.84 ‰)
Pomiar od studni 3136W01A do studni 1626W01A
